# 潛在中等規模崩塌判釋重要性及判釋 與現場調查成果報告

主講人：聯合大地工程顧問公司 秦德 地質技師

執行團隊：財團法人成大水利海洋研究發展文教基金會  
聯合大地工程顧問股份有限公司

計畫名稱：潛在大規模崩塌精進判釋暨補充調查(1/5)

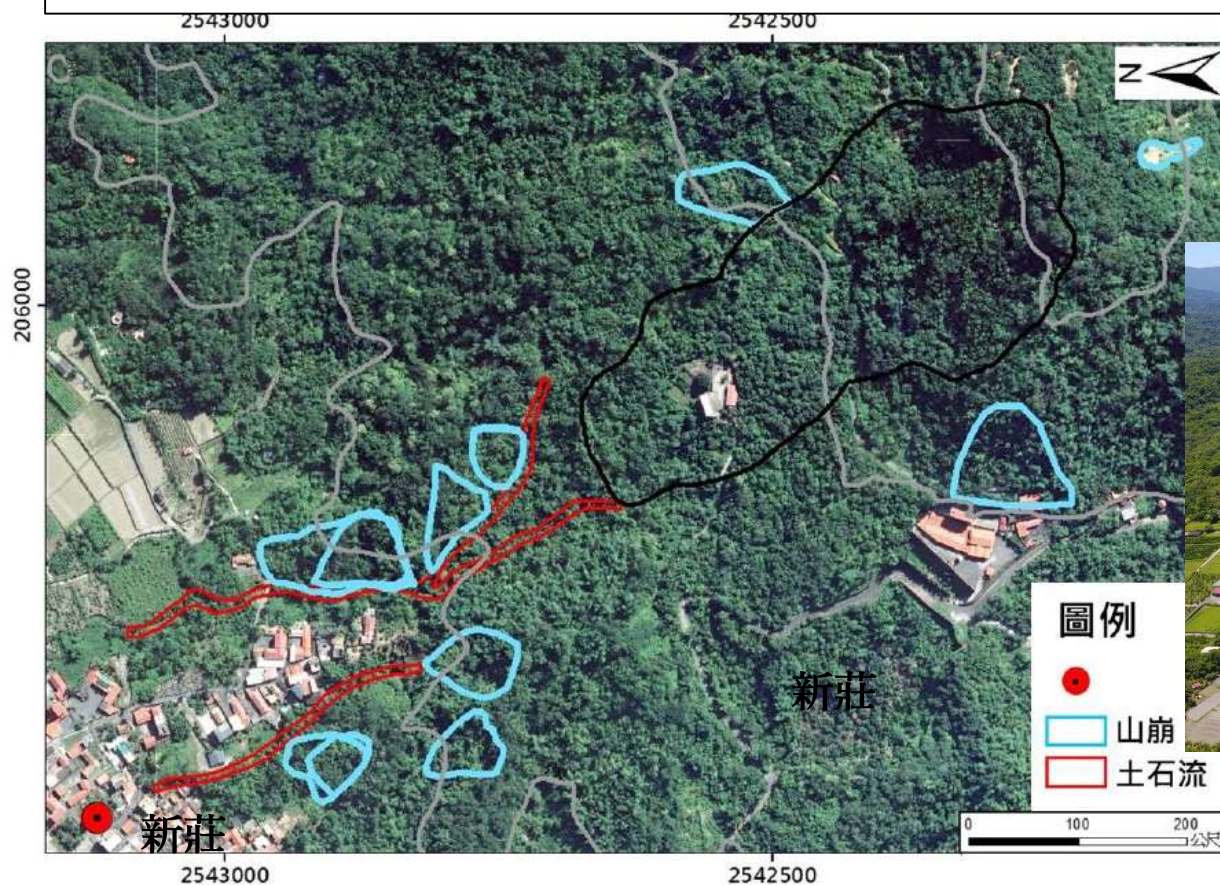
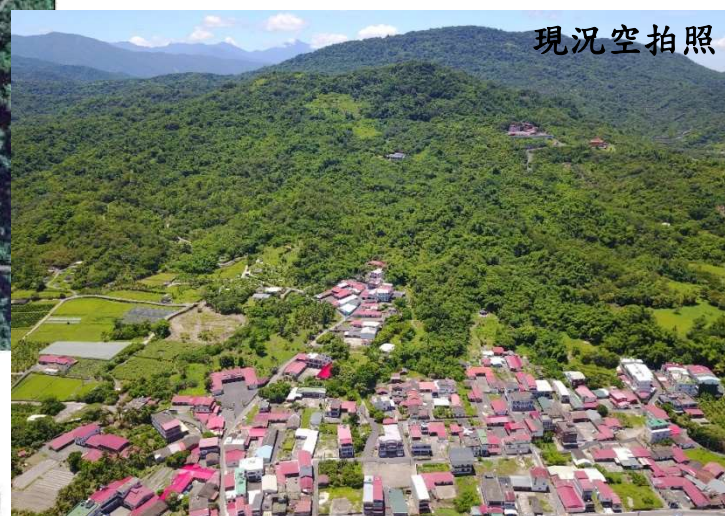
- 崩塌內部無現生崩塌發育且植生茂密。無現生崩塌發育
- 人為開發主要在坡趾和坡頂。
- 未見因早期崩塌植生復育之植生特徵

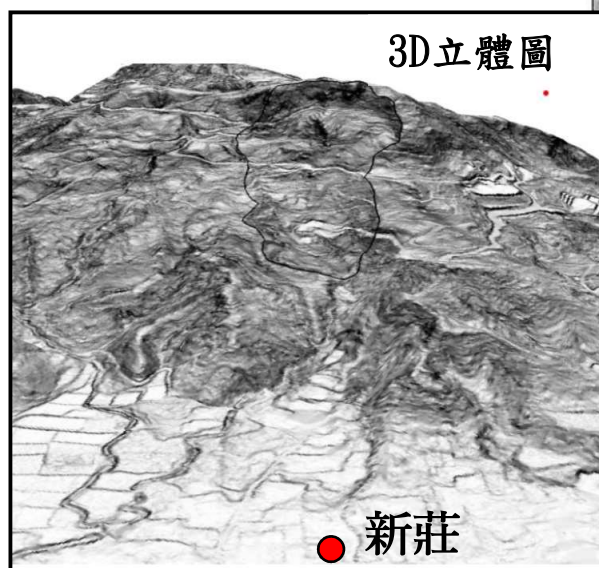
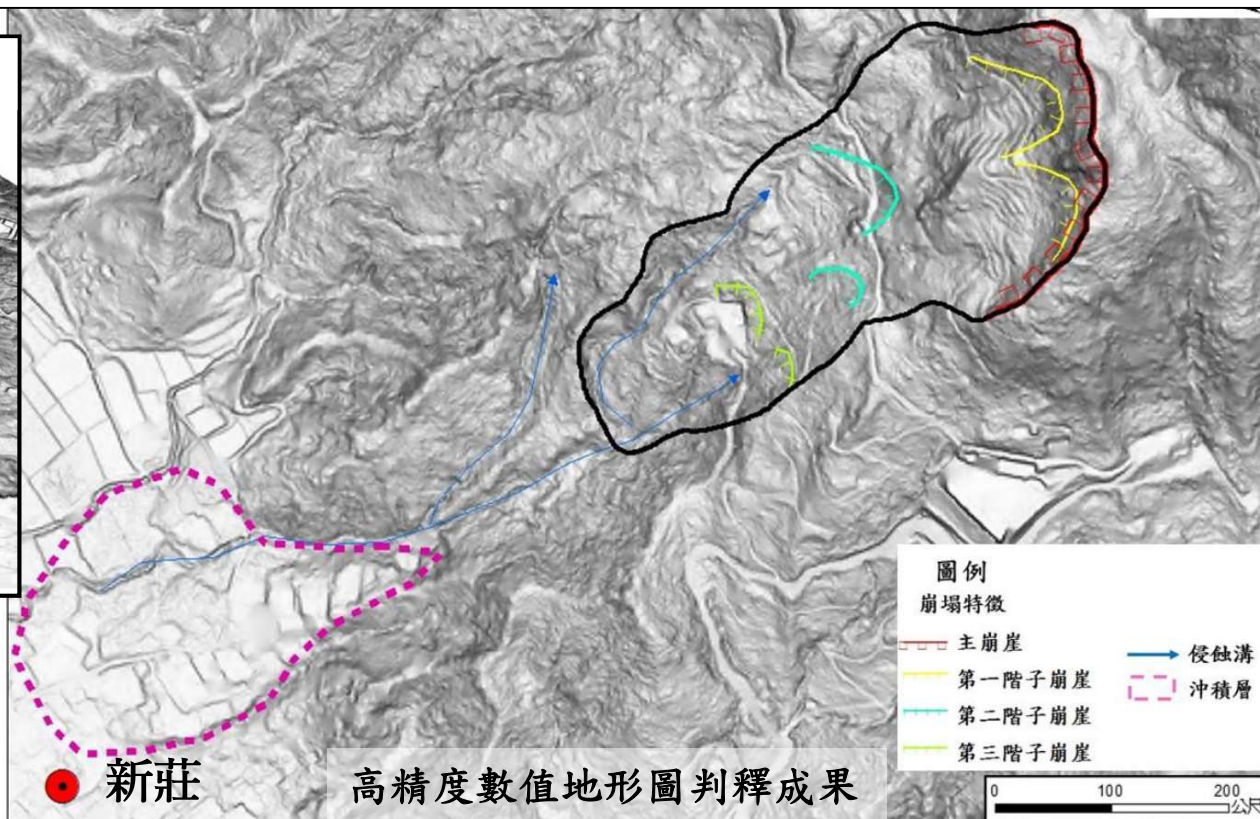
高精度數值地形圖判釋成果

- 整體坡面地形上凹下凸，為典型舊崩塌地形
- 冠部主崩崖發育，坡腹有3階子崩崖，推測因內英斷層造成多組破裂面，使得坡面岩體如均質材料，產生圓弧形崩崖
- 坡腹以下近崩塌邊界處有2條侵蝕溝發育，至坡腹第二階子崩崖下方，日後向源侵蝕持續作用下，將形成近似雙溝同源地形

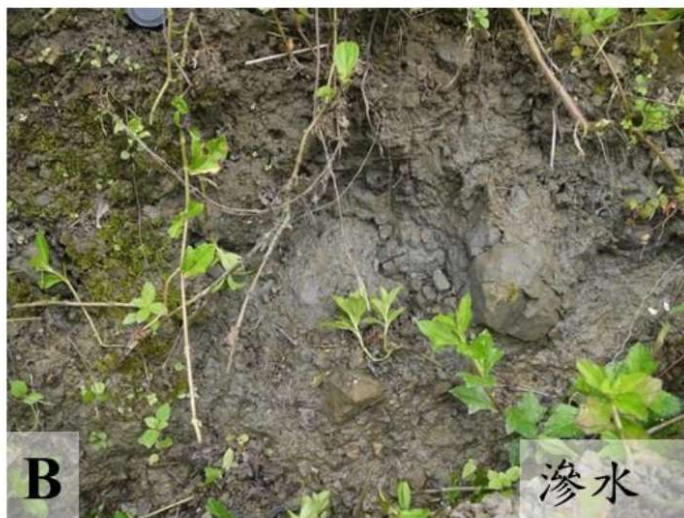
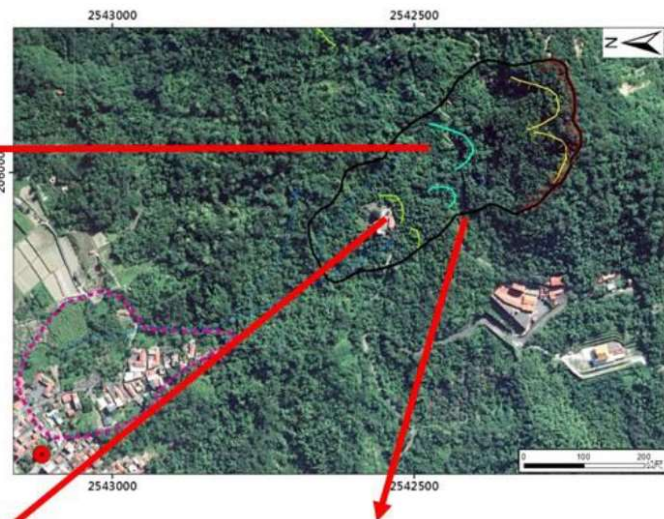
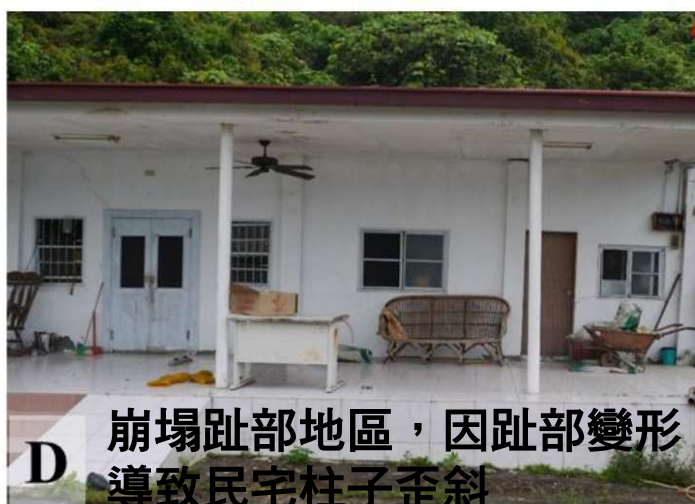
崩塌腹部東、西兩側邊界道路裂縫及陷落跡象明顯，趾部有變形跡象，認為崩塌活動性偏高。

顯示地表水易從崩塌上部入滲，至近坡趾處流出，亦可能反應地下水遇到不易透水的斷層泥帶，而導致滲水

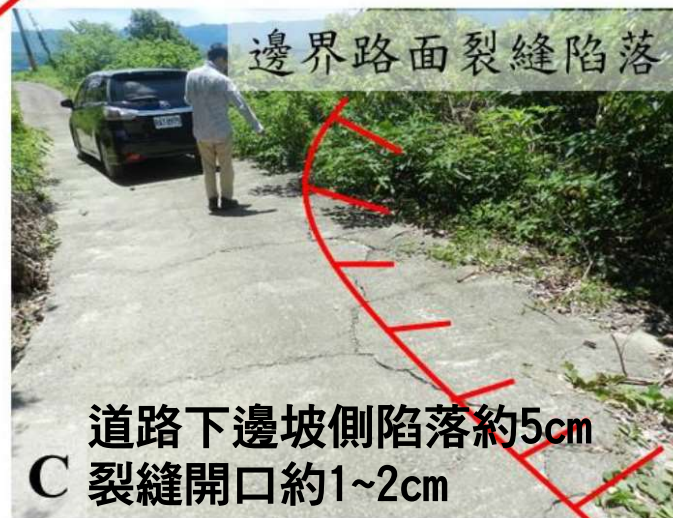
崩塌趾部地區，因趾部變形導致民宅柱子歪斜

邊界路面裂縫陷落

道路下邊坡側陷落約5cm  
裂縫開口約1~2cm

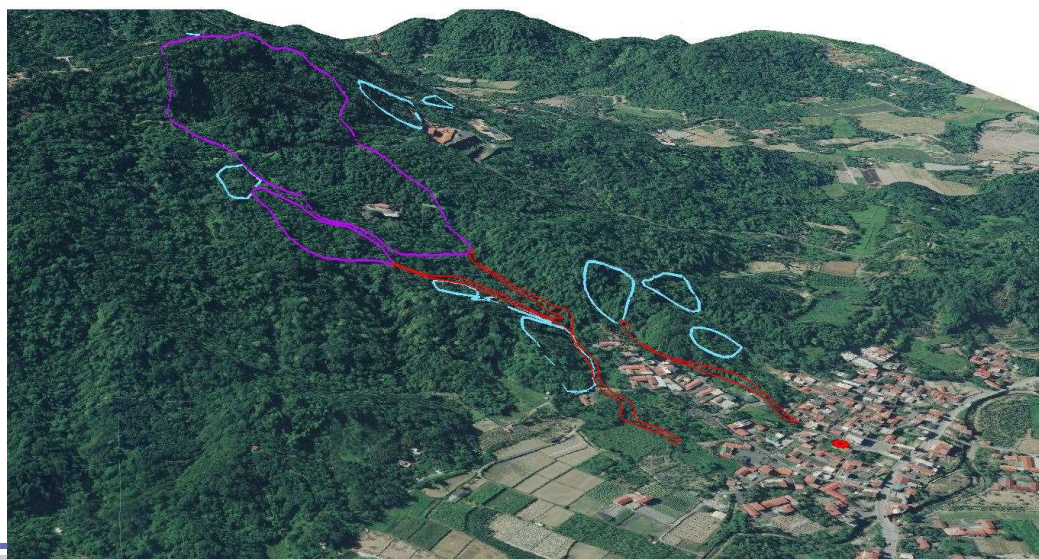
- 聚落所在集水區上游有2處土石流潛勢溪流與1處潛在中等規模崩塌，現調結果溪流防護工程設施現況良好無立即性危險，惟編號高雄市-杉林區-D021潛在崩塌之邊界路面有向下邊坡滑動的跡象，綜合評估結果新莊聚落為有條件安全。

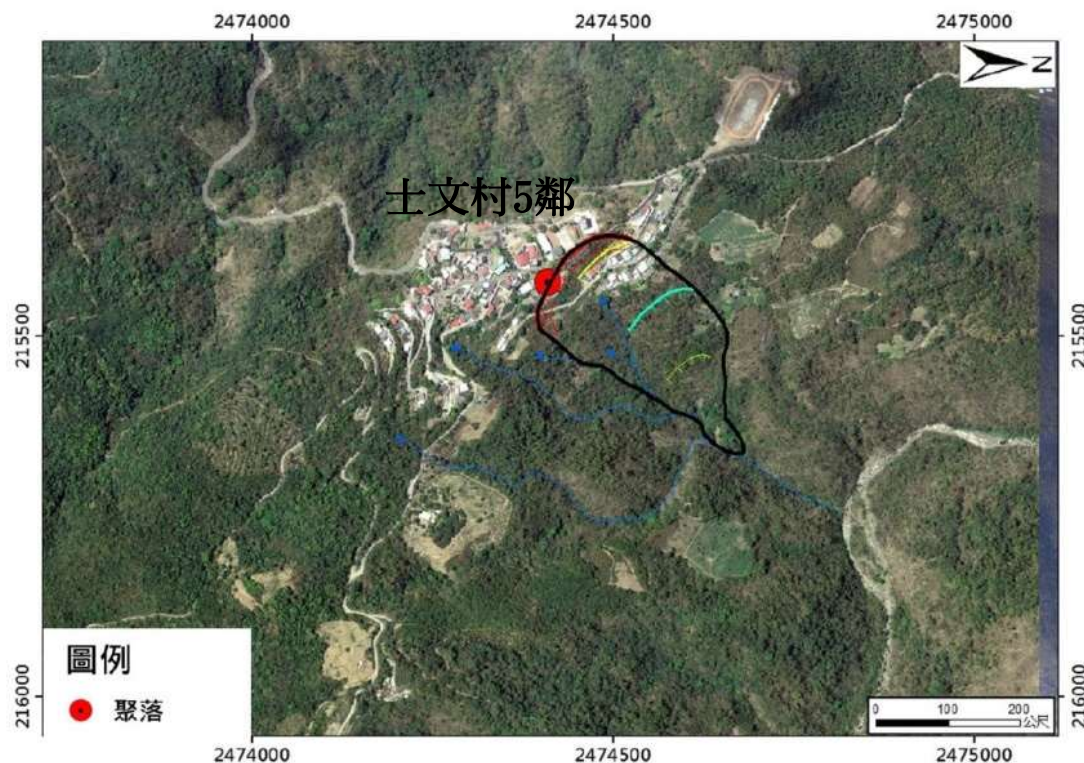
- 崩塌內部無現生崩塌發育，也沒有土石流潛勢區。
- 坡面人為開發主要位於坡頂，用地目的為住宅區，少部分為農墾地。
- 坡面植生情況良好，未發現早期崩塌復育之植生特徵。

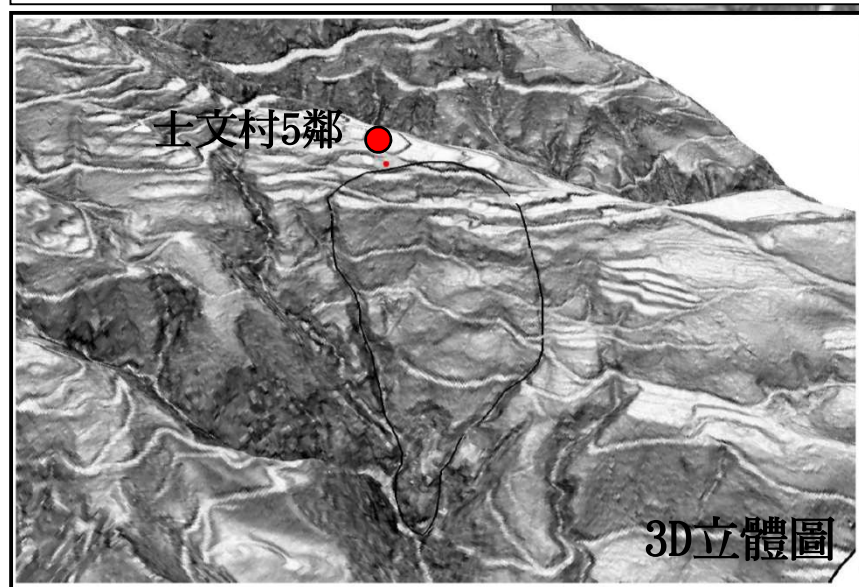
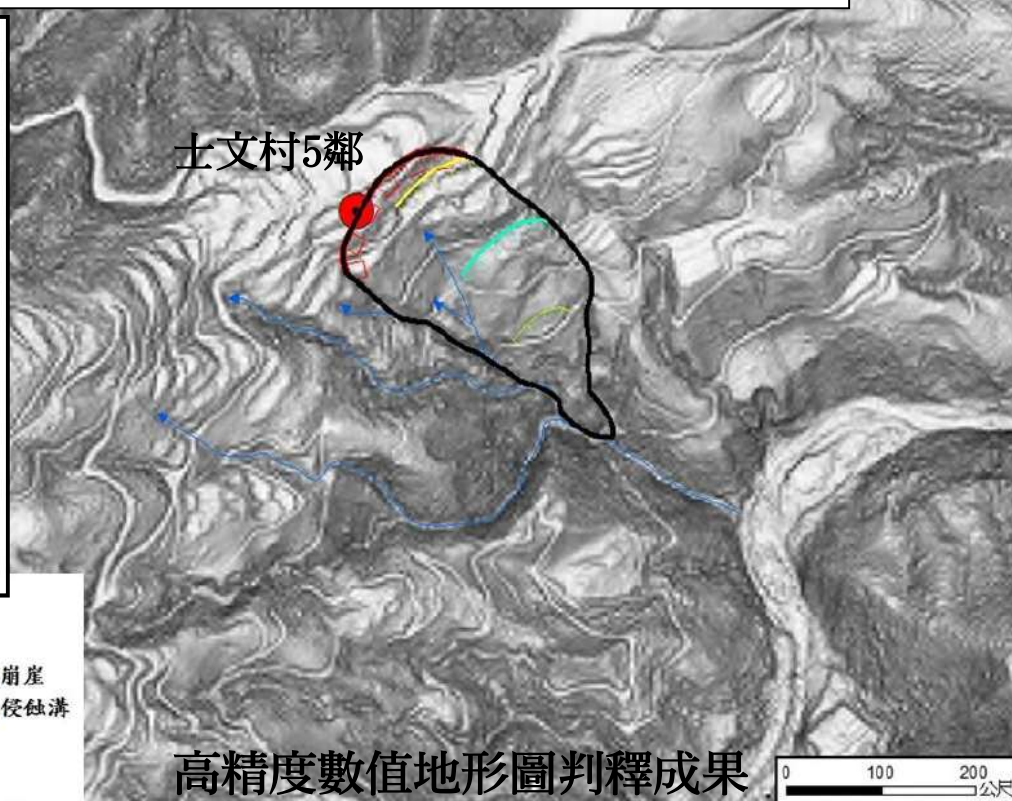
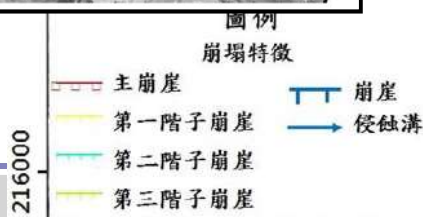
高精度數值地形圖判釋成果

- 崩塌地為凹谷狀地形。崩崖因人為開發，地形特徵較不易判釋，但仍有明顯的地形落差
- 依據坡面內部高差關係，判釋出1處第一階子崩崖，崖高約4公尺，連續性受人為開墾影響，推測長度約100公尺
- 坡面主要侵蝕溝有1處，侵蝕溝密度低。

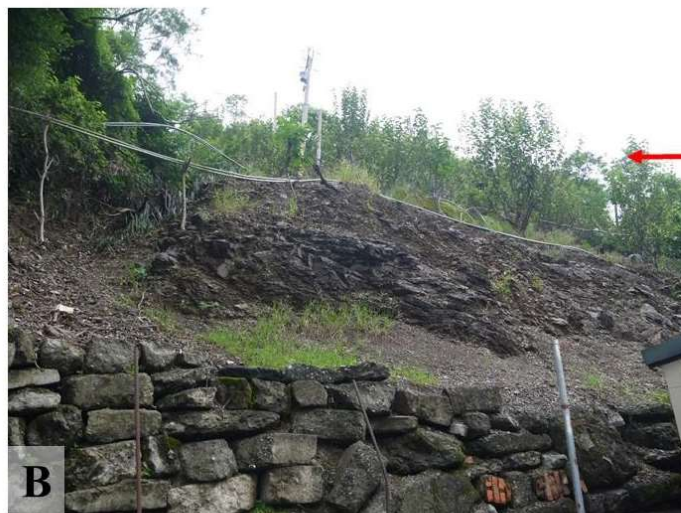
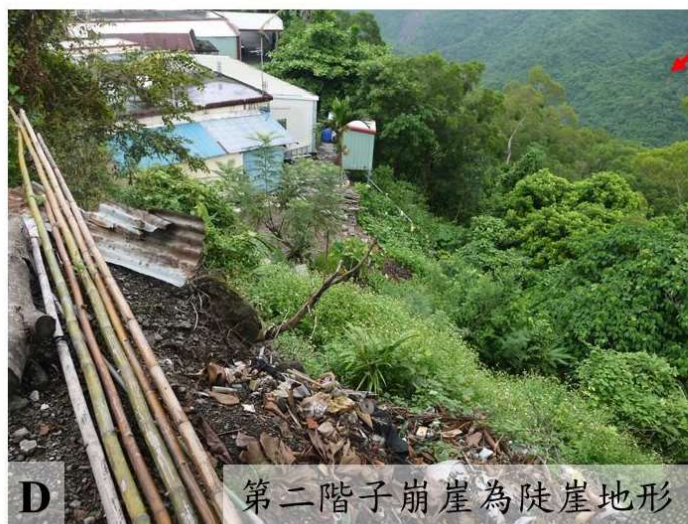
主崩崖因人為開發多被開挖為陡崖，並以擋土牆保護，雖非自然狀態，但仍可觀察到原本崖面落差

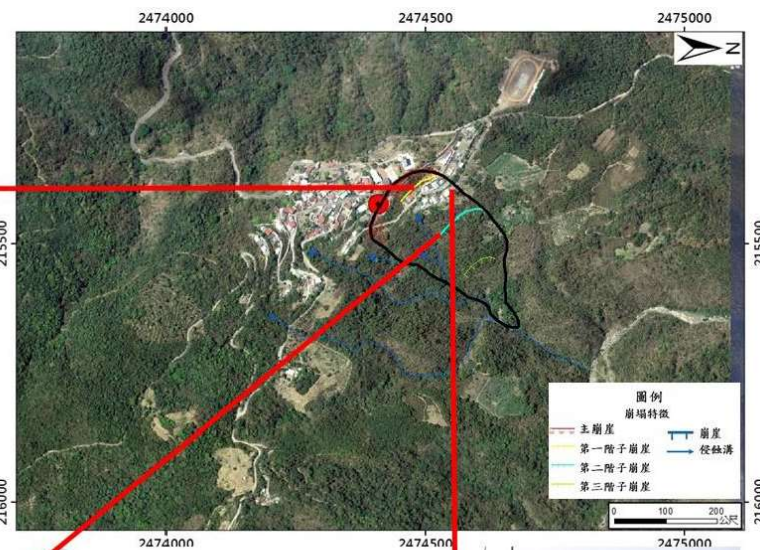
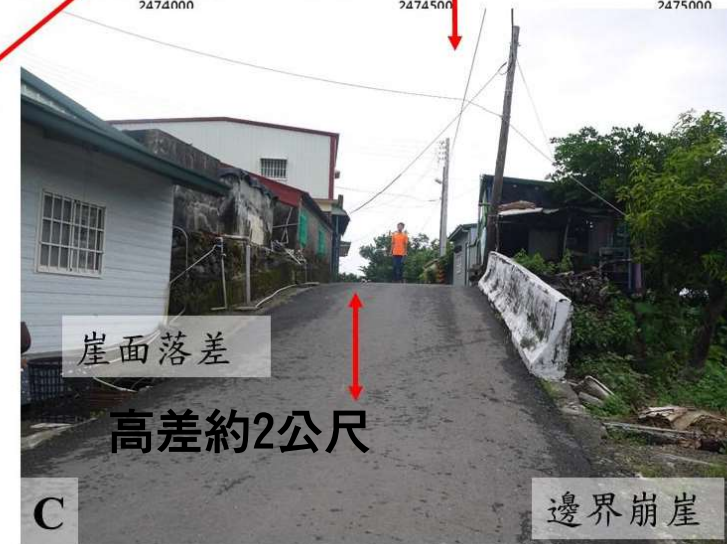
第二階子崩崖為陡崖地形

崖面落差

高差約2公尺

邊界崩崖

有土石崩滑的現象，豪雨期間會誘發崩塌發生

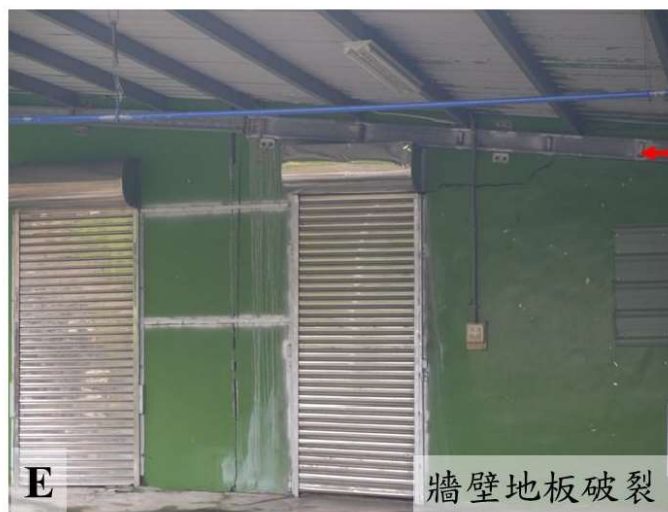
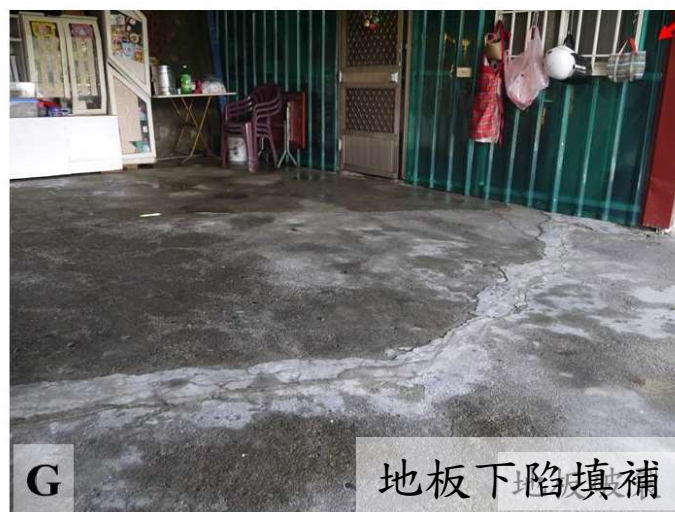
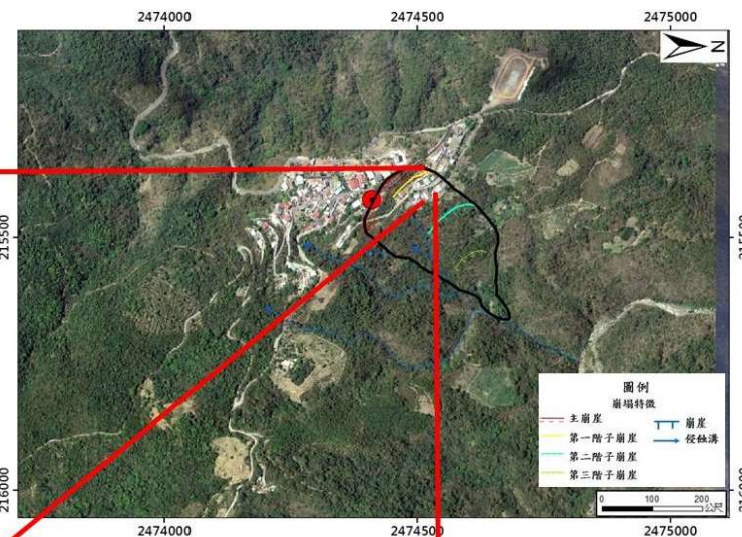
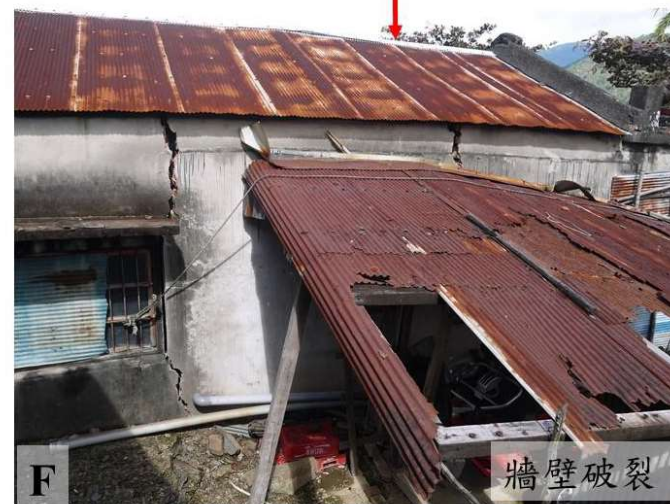
崩塌地為凹谷狀地形，兩側邊界崩崖線性明顯。崩塌內部和冠部都有緩慢活動跡象。

冠部張裂導致民宅牆壁和地板有2公分的破裂面。

現場調查與災害歷史訪查結果，聚落內部有多處民宅拉張毀壞的情況，坡面緩慢滑動情況已有10年以上

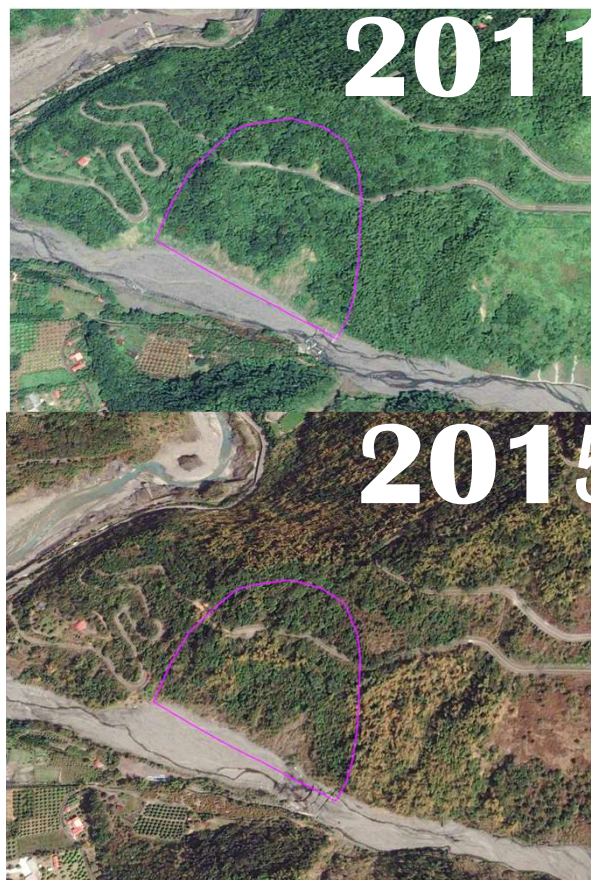
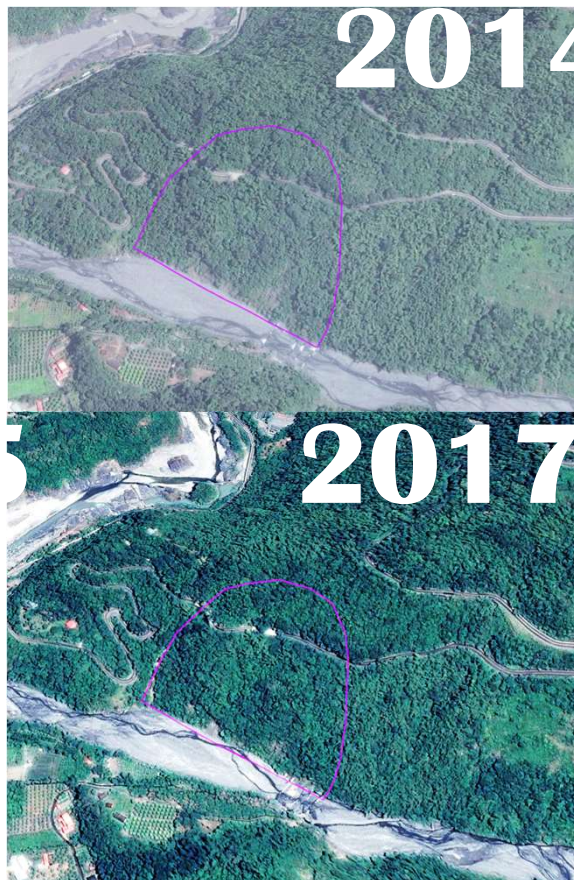
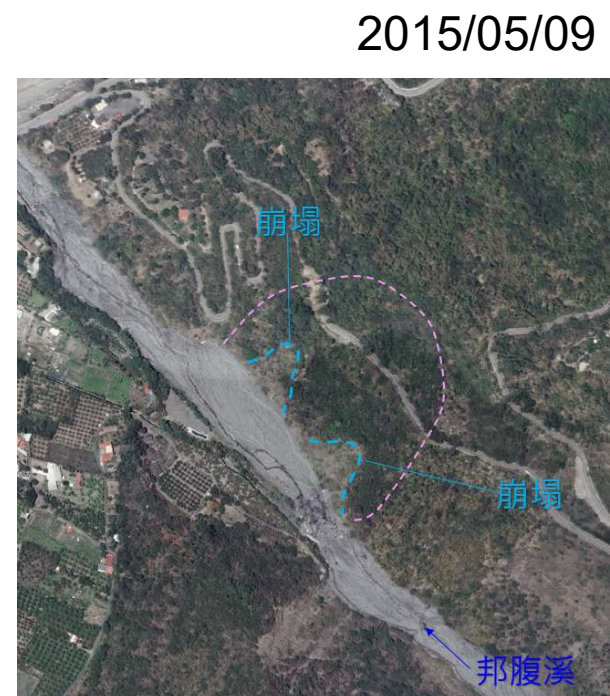
- 在2009年災後正射影像上只見坡趾崩塌，未有明顯崩崖。
- 至2014年還可見坡趾崩塌裸露，到2015年坡趾兩處崩塌明顯擴大。
- 2017年位於趾部的兩處崩塌才逐漸被植生覆蓋。

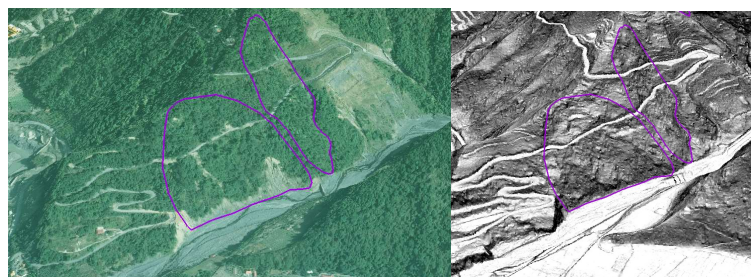
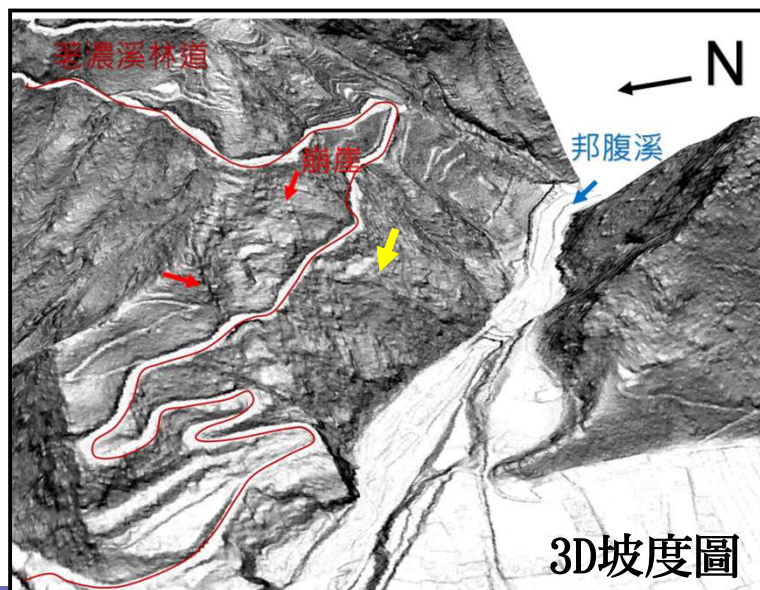
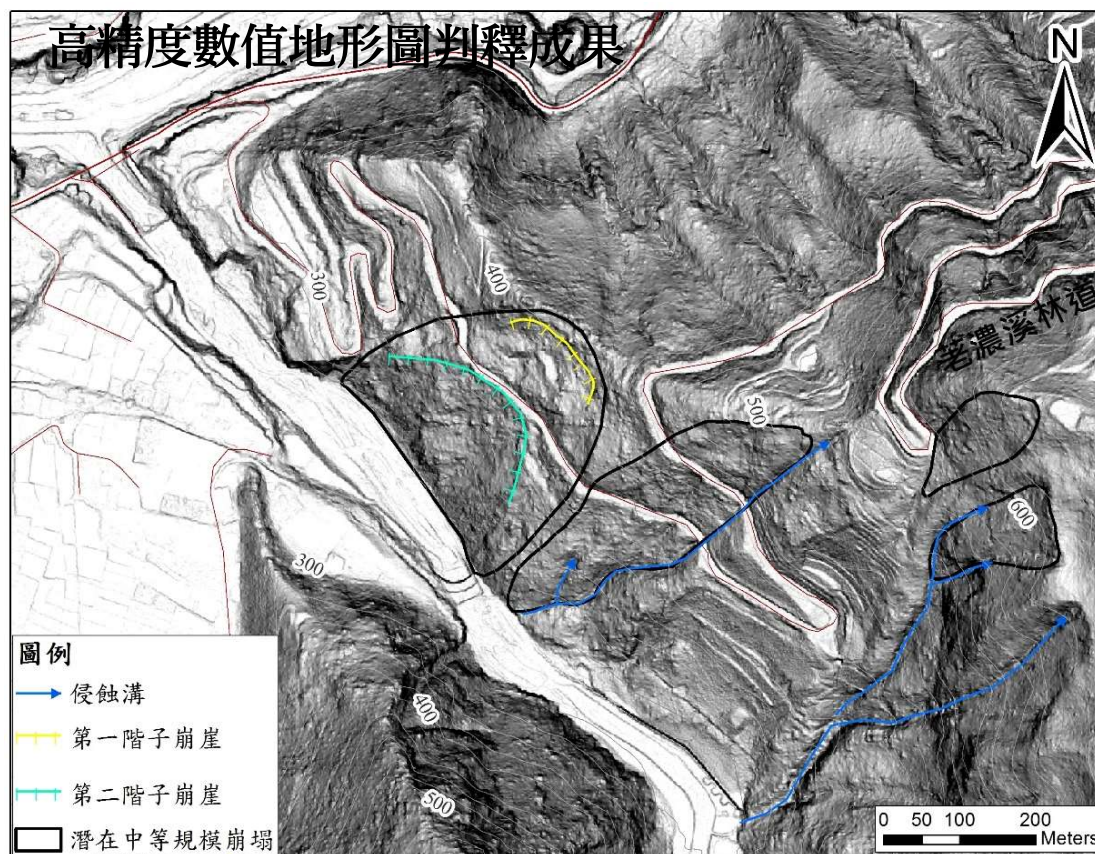
- 從3D坡度圖的判釋結果顯示，坡面形狀為直谷形。
- 崩塌邊界的崩崖陷落明顯，為一圓弧狀崩崖，荖濃溪林道下方也可見圓弧狀崩崖。趾部坡度較上邊坡陡。

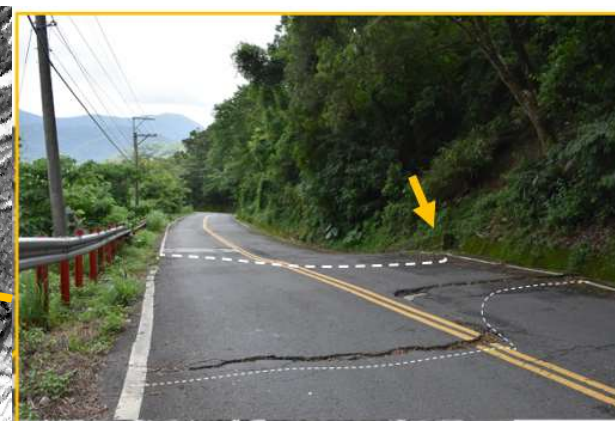
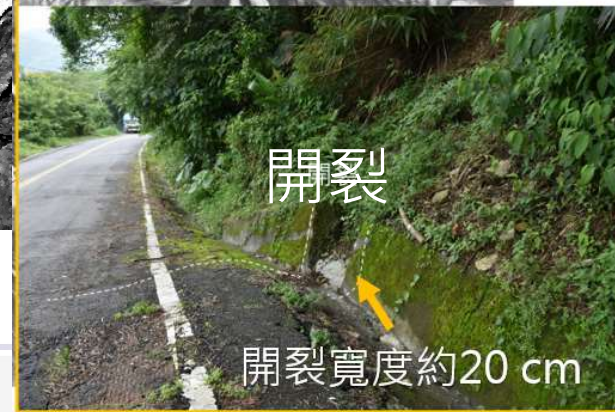
崩崖上方結構物開裂，  
在側部邊界皆有徵兆。
