2018結合大規模崩塌地質防災資訊服務成果發表會
坡地場址調查觀測及變形機制分析(2/5)

水文地質調查於大規模崩塌的 挑戰與反思

報告者：鍾明劍 博士

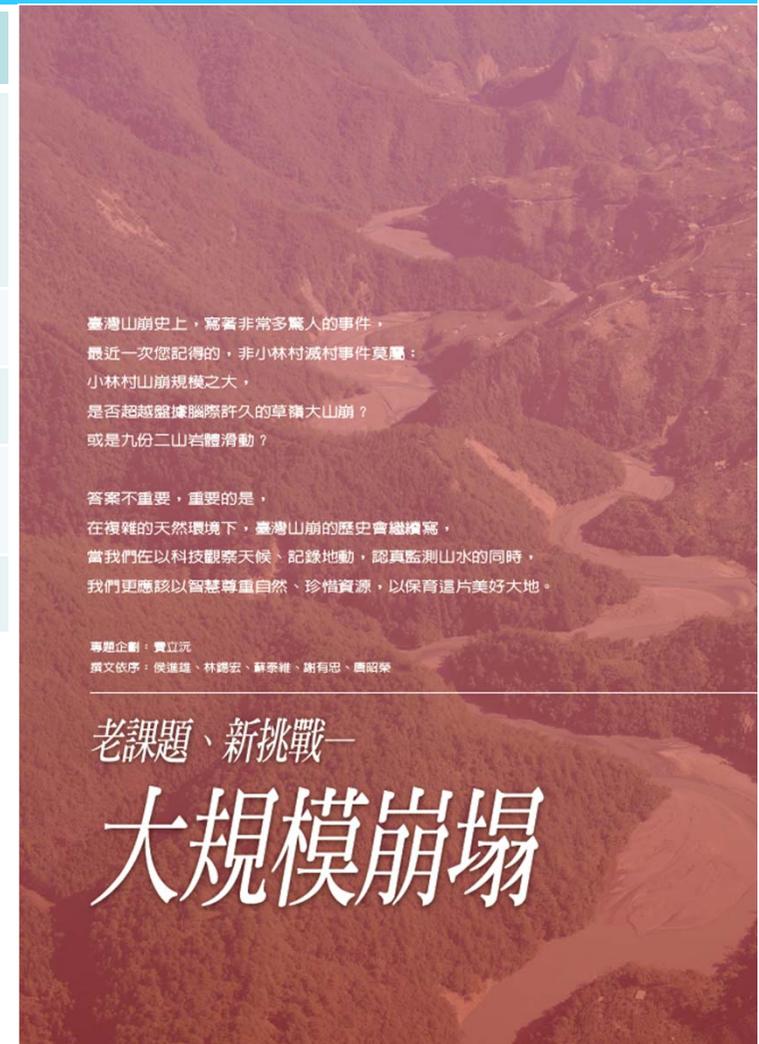
崩塌規模

規模大、存在多滑動塊體

水文地質特性

具破碎帶、多含水層系統

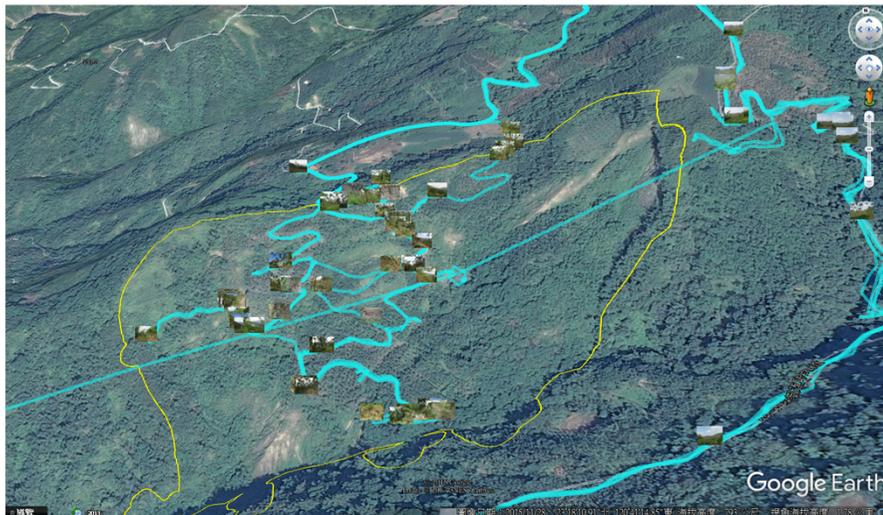
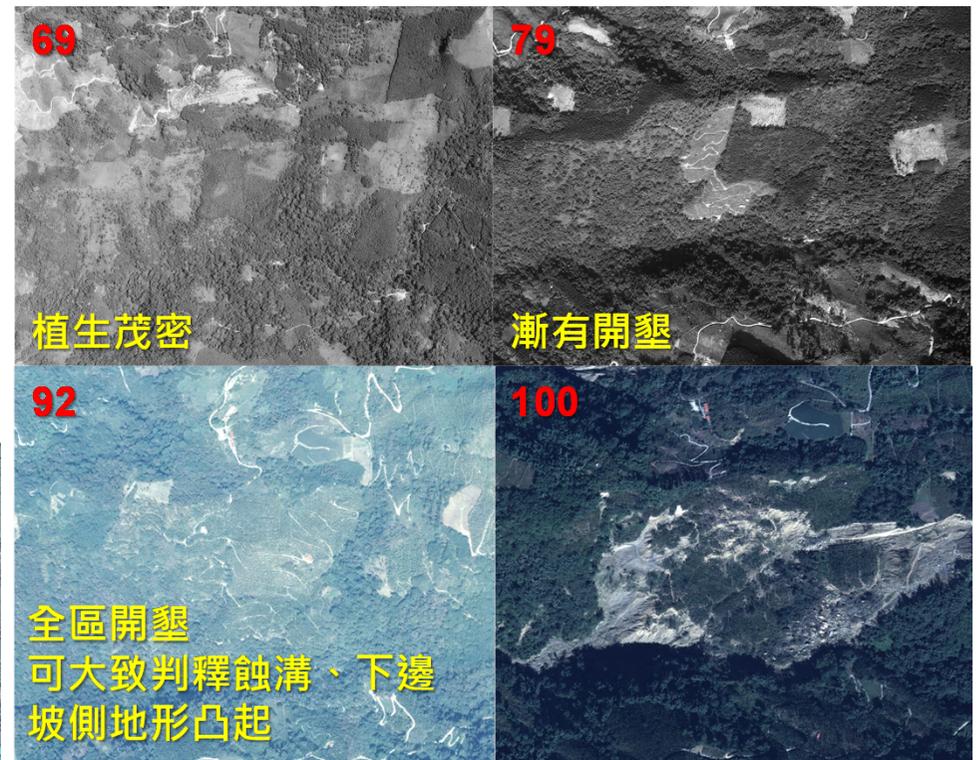
上圖：航照立體對(左上數字表年份)
左圖：現勘GPS軌跡及照片拍攝點
(康耿豪技師)

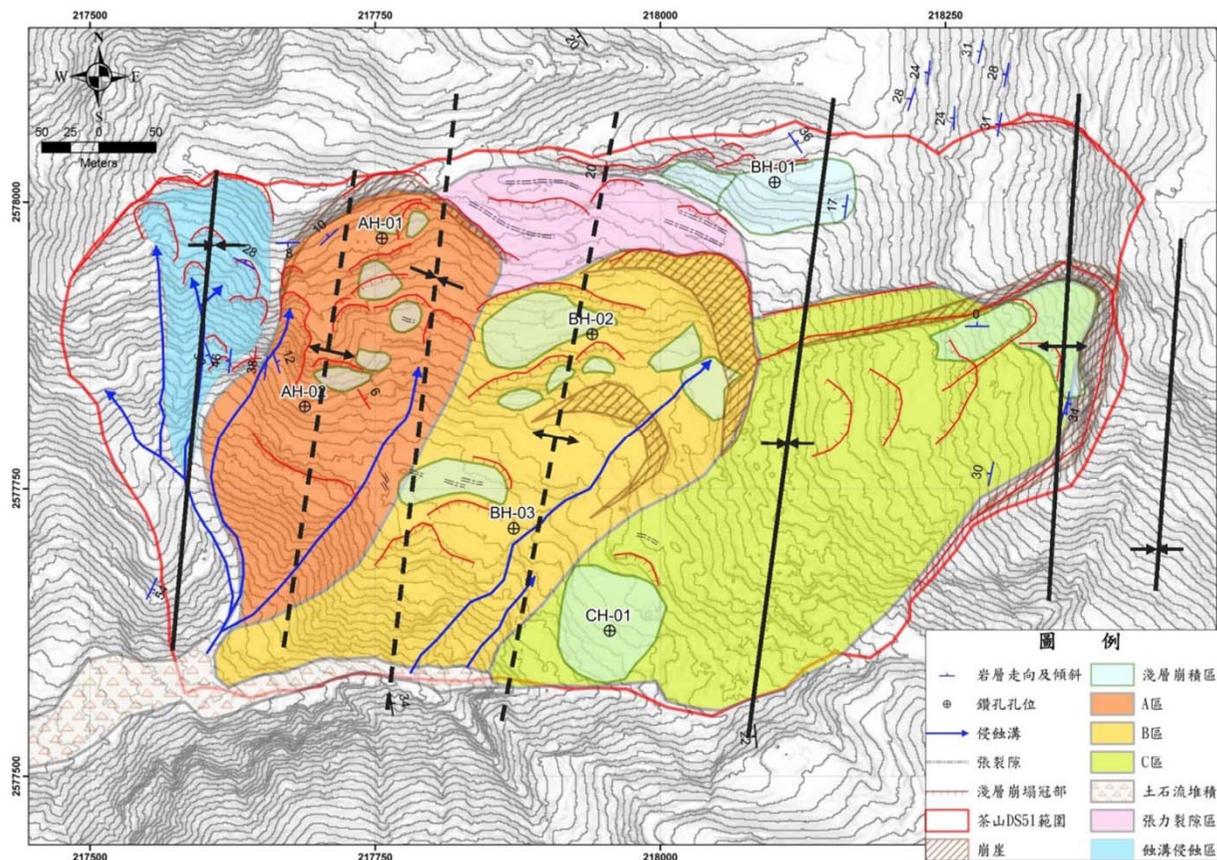
D160茶山場址地表地質圖

茶山場址：38公頃

區域線形

- 東西向
- 西北西-東南東走向

崩滑塊體

- A區、B區及C區

滑動方向

- 大致朝向西南
- 三區略有不同

決定鑽探及地物配置

- 鑽探：6孔(320m)
- 地物：3測線(1, 205m)

短波長且側向延伸僅幾百公尺之褶皺

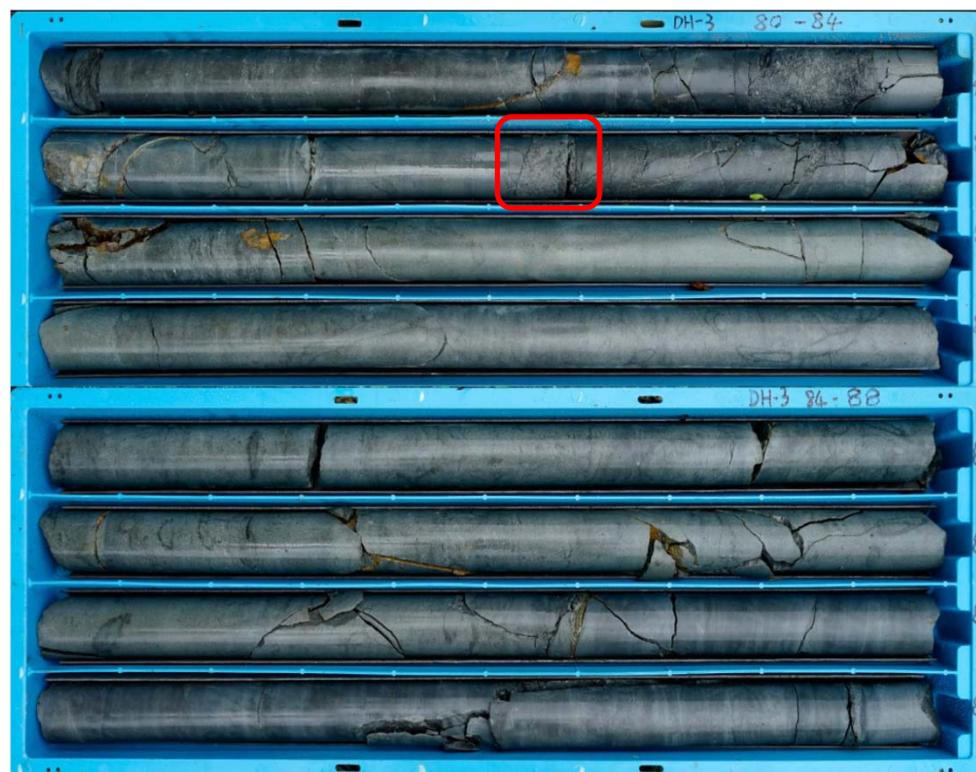
107-D008-3WT鑽探岩芯照(80-88m)

深度 (m)	岩心描述
0.00~ 7.50	崩積層，崩積土夾岩塊。
7.50~ 9.40	崩積層，上層以砂岩岩塊為主，下層以頁岩岩塊為主，剪裂面傾角約22~28度。
9.40~61.37	砂岩與頁岩薄互層，本層內受多次崩落剪切，層面亦因受崩塌而呈現大幅度變化，傾角8~78度。
61.37~75.23	砂岩間夾頁岩層，岩體較為破碎。層面傾角13~24度。
75.23~88.00	砂岩層，砂岩偶夾少量頁岩。本層頂部75.23~76.15m含大量貝類化石。層面傾角18~20度。

81.5-81.9m發現破碎帶，其中81.5m處有厚約6-7公分的夾泥段，鑽探時從寬研判為可能滑動面

以車心崙場址3WT鑽探孔為例

- 規劃鑽探深度：75公尺
- 實際鑽探深度：88公尺

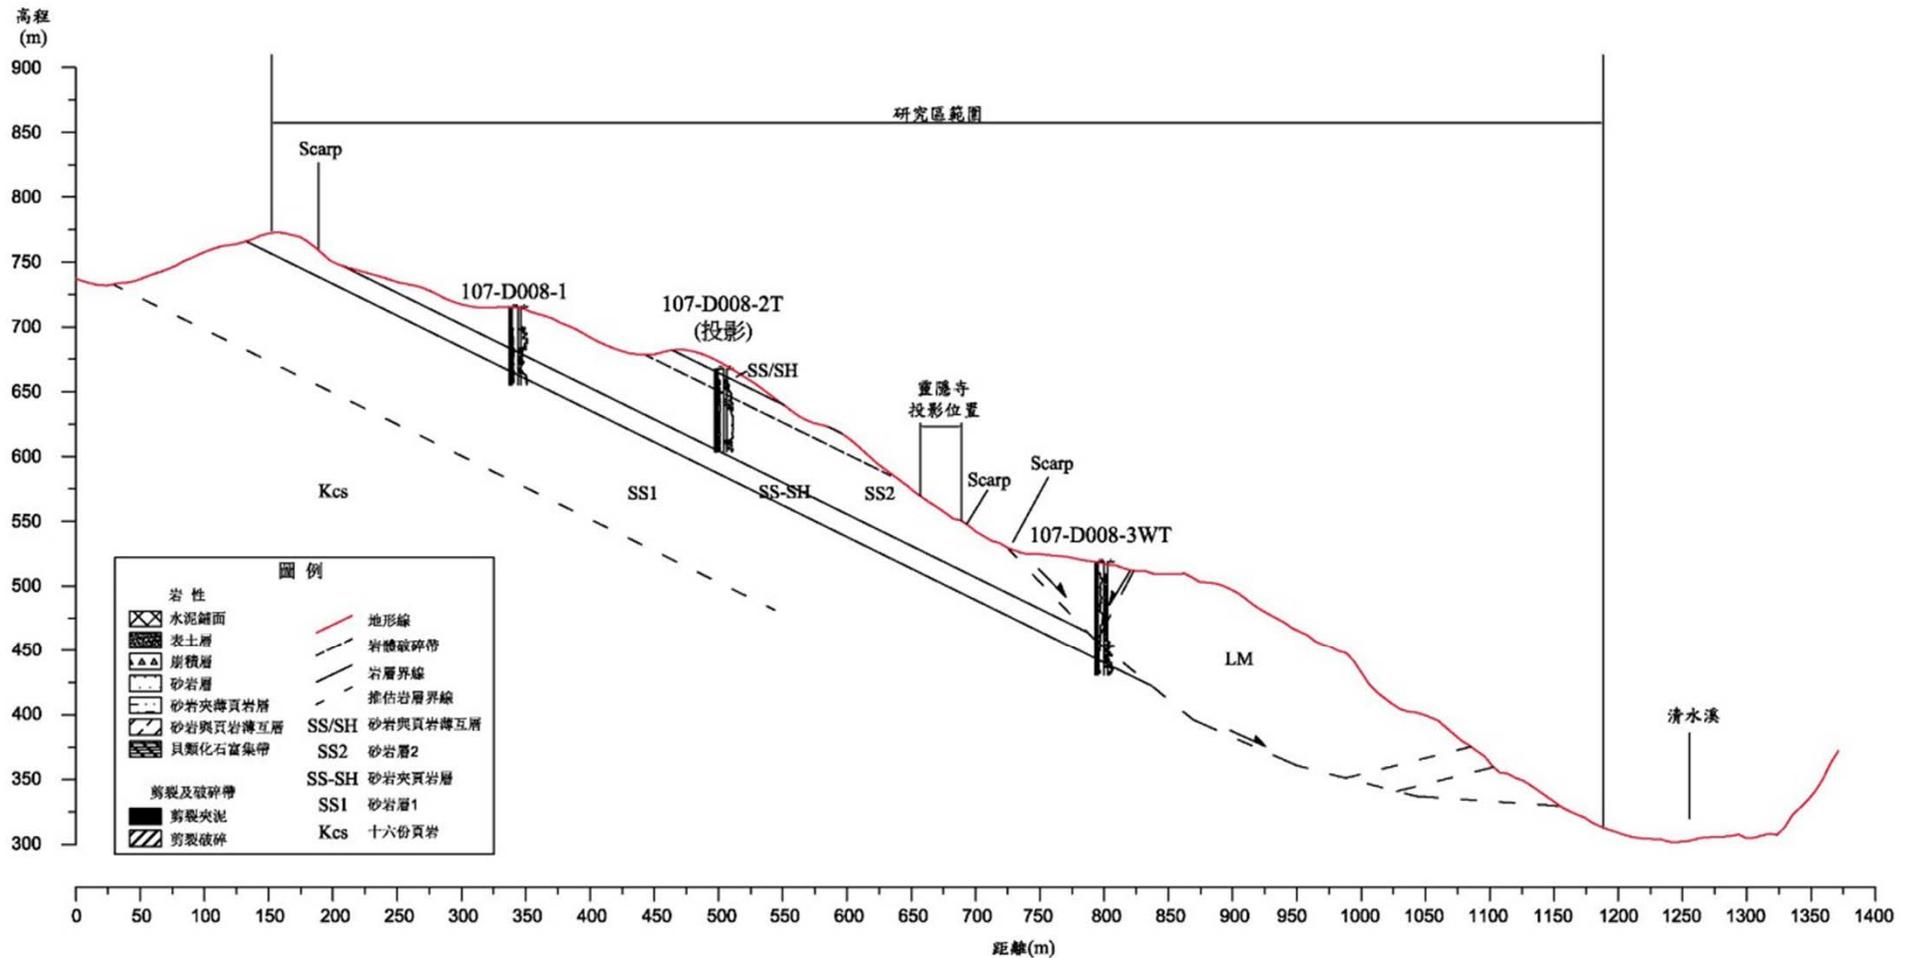
車心崙場址：鑽探深度與地質剖面圖

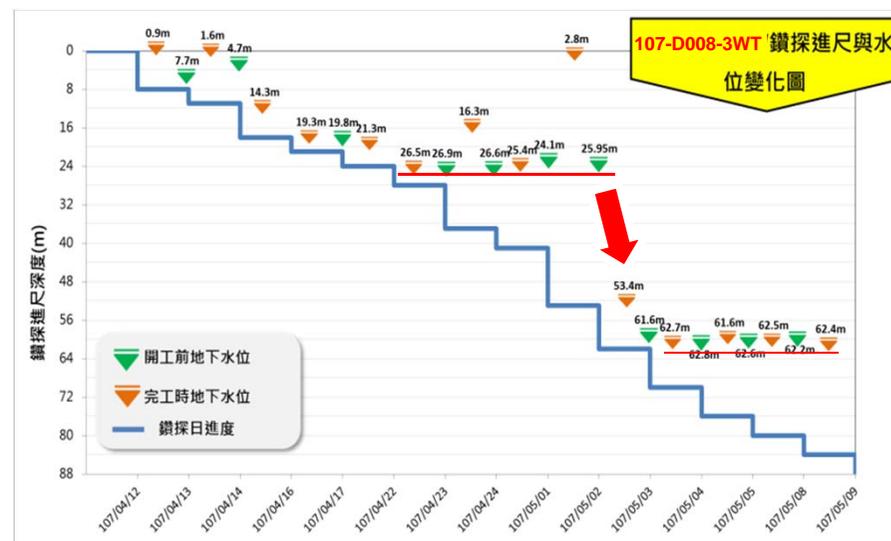
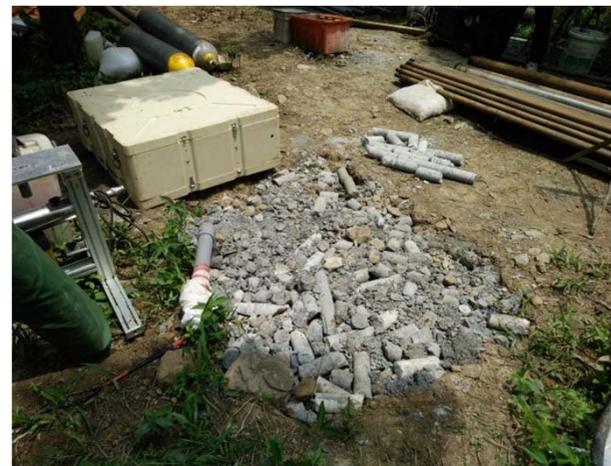
上圖：鑽破阻水層後、水位洩降
右圖：地質破碎、灌漿穩定孔壁

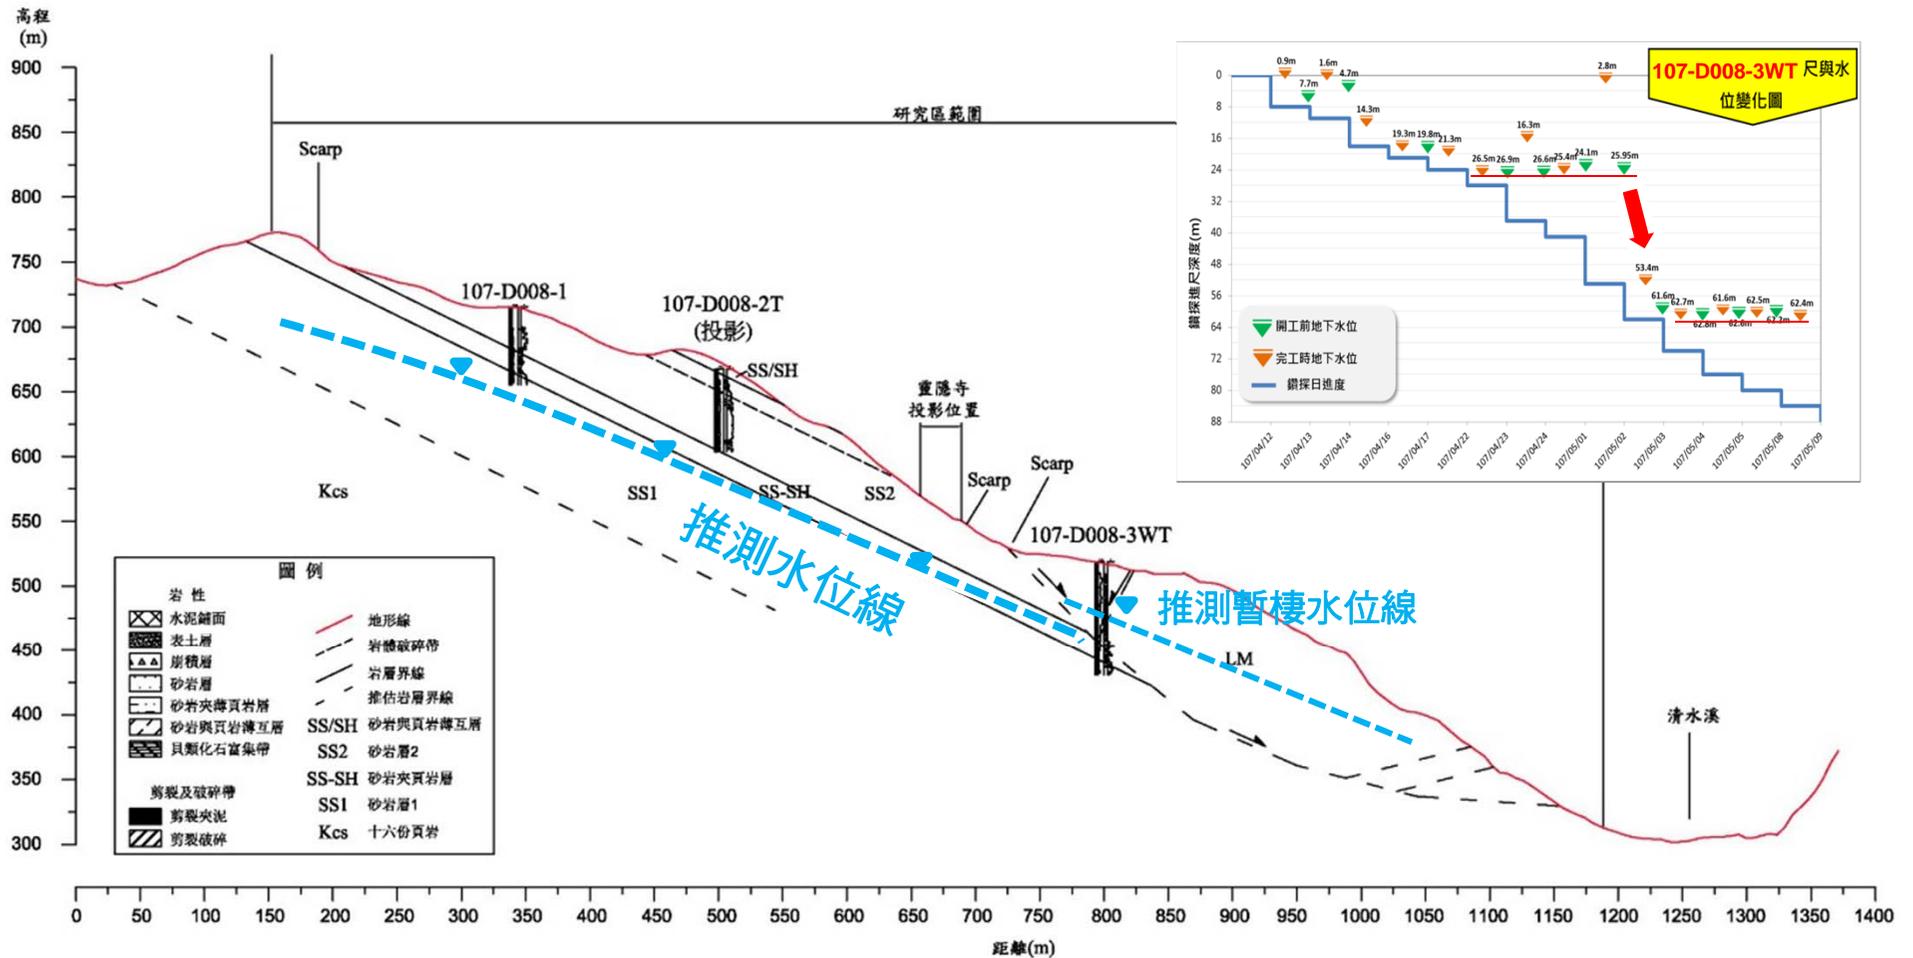
推測含水層分布狀況

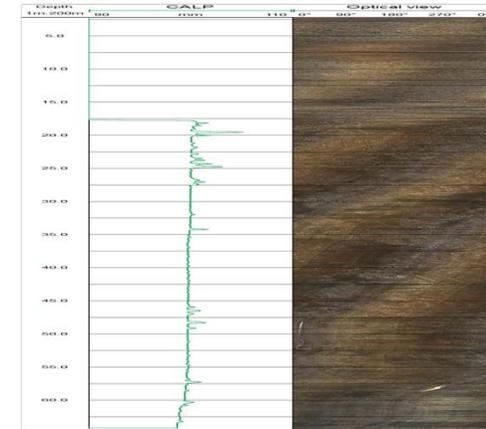
107-D008-2T光學式孔內攝影

- 僅執行光學式孔內攝影：107-D008-2T

- 鑽探過程均無迴水，執行光學式孔內攝影

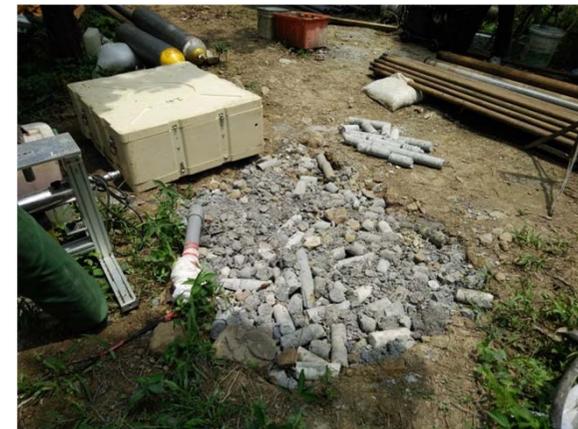
107-D008-3WT灌漿取芯

- 分段式施作：107-D008-3WT

- 另鑽新孔，採分段式施作
 - 優點：可分段取得各項孔內探測成果
 - 缺點：第二段施鑽存在高坍塌風險
- 實際狀況
 - 孔壁經數週泡水及孔內探測擾動後，第二段施鑽時只要起鑽桿，孔壁隨即坍塌回埋。經一週多持續採灌漿方式續鑽，但孔壁縮孔及坍塌狀況日趨嚴重，從原鑽進68m持續湮埋至62m。

- 原構想希望透過兩段式施作，以取得單孔完整的孔內探測資訊。
- 實務操作時，因時間拉長且受孔內探測擾動，導致孔壁更加不穩定。
- 此種作法不適合用在破碎或夾泥的場址。
