# 潛在中等規模崩塌判釋重要性及判釋 與現場調查成果報告

主講人：聯合大地工程顧問公司 秦德 地質技師

執行團隊：財團法人成大水利海洋研究發展文教基金會  
聯合大地工程顧問股份有限公司

計畫名稱：潛在大規模崩塌精進判釋暨補充調查(1/5)

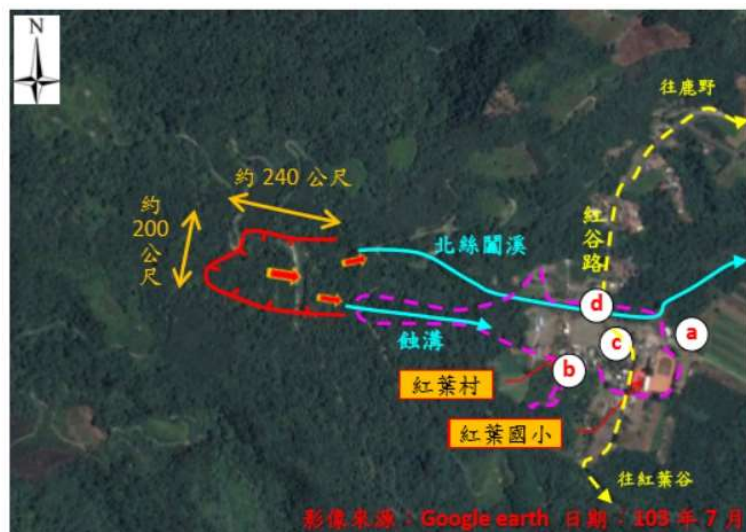
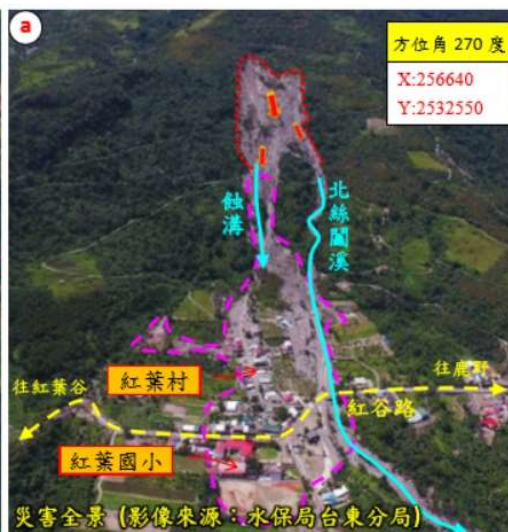
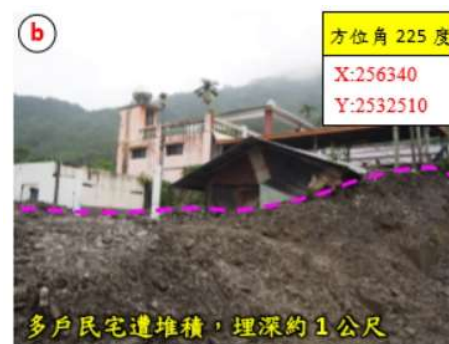
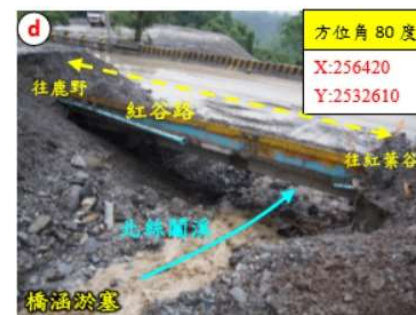
- 於民國105年莫蘭蒂颱風在台東縣紅葉村帶來重大邊坡崩塌災害，係發生在面積小於10公頃的潛在崩塌案例，檢視101年度之光達數值地形模型資料已可發現重力邊坡變形的地表地形特徵，凸顯不同規模潛在崩塌的精進判釋與細部調查工作的重要性與急迫性。

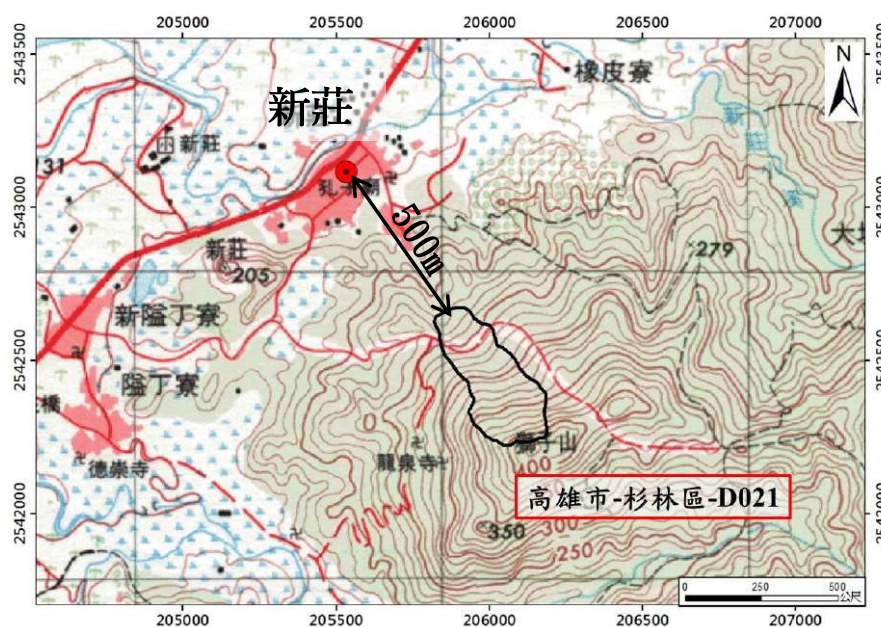
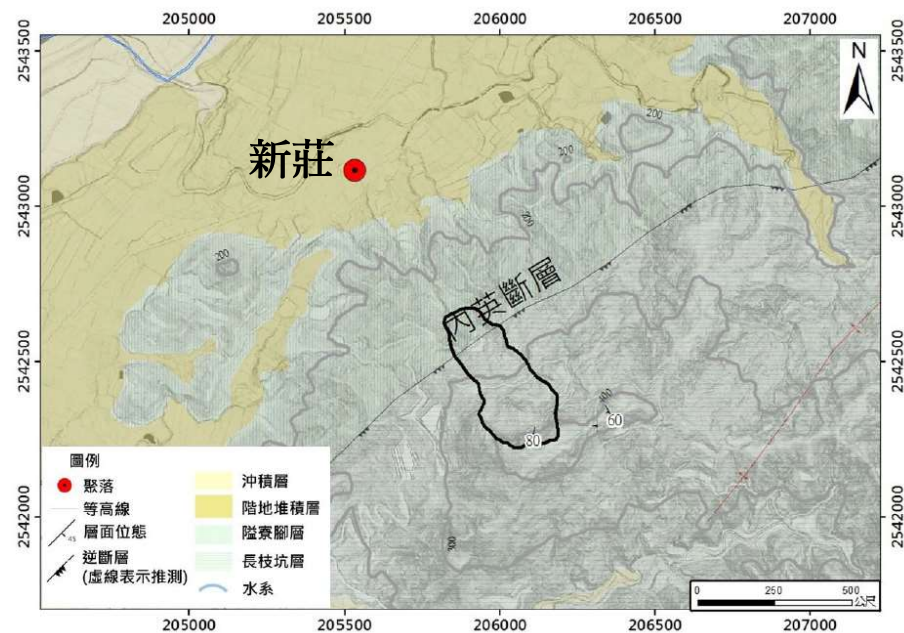
## ◆ 高雄市-杉林區-D021(95184003新莊圖幅)

- 位於高雄市杉林區
- 編號高雄市-杉林區-D021潛在中等規模崩塌距離新莊聚落約500公尺。
- 聚落重要交通-省道台29線

- 新莊聚落位於楠梓仙溪左岸河階堆積層
- 邊坡地層枝坑層(砂頁岩互層)&隘寮腳層(頁岩夾薄層細粒砂岩)
- 內英斷層(北東走向)通過潛在中等規模崩塌地。

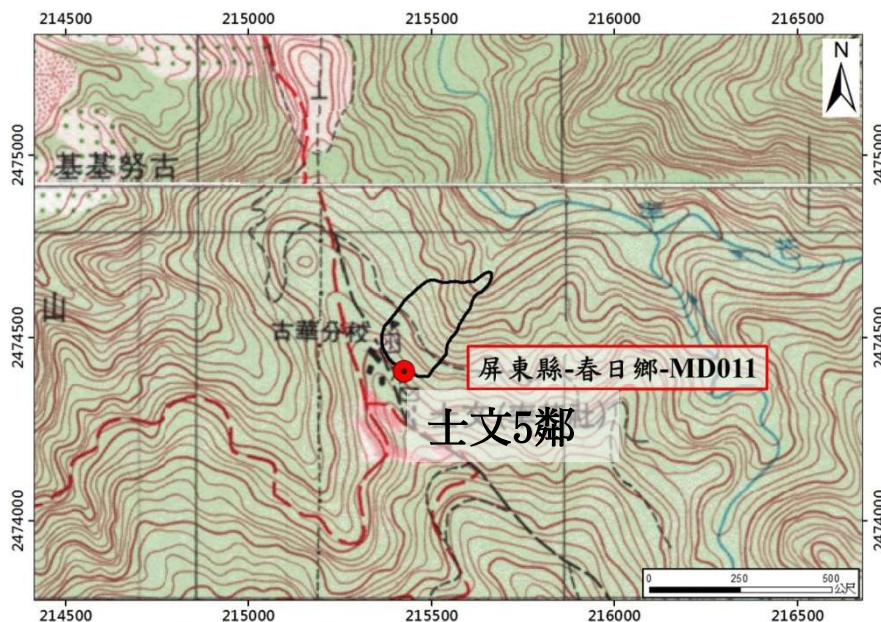
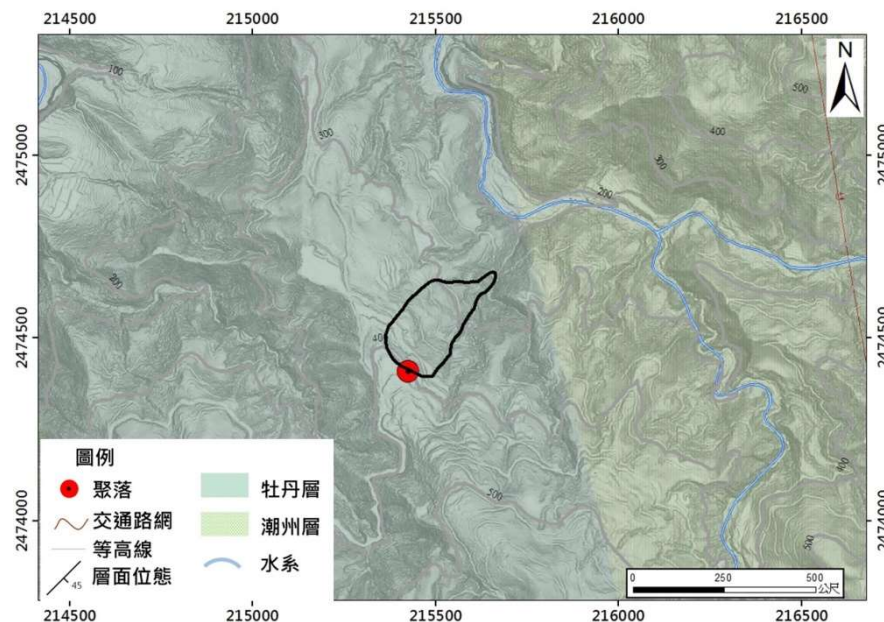
## ◆ 屏東縣-春日鄉-MD011(95174057士文村(三)圖幅)

- 位於屏東縣春日鄉士文村
- 士文5鄰聚落位於編號屏東縣-春日鄉-MD011潛在中等規模崩塌坡頂。

- 地層為牡丹層(頁岩和薄砂頁岩互層，夾有厚層砂礫岩透鏡體)
- 鄰近區位無地質構造線通過。

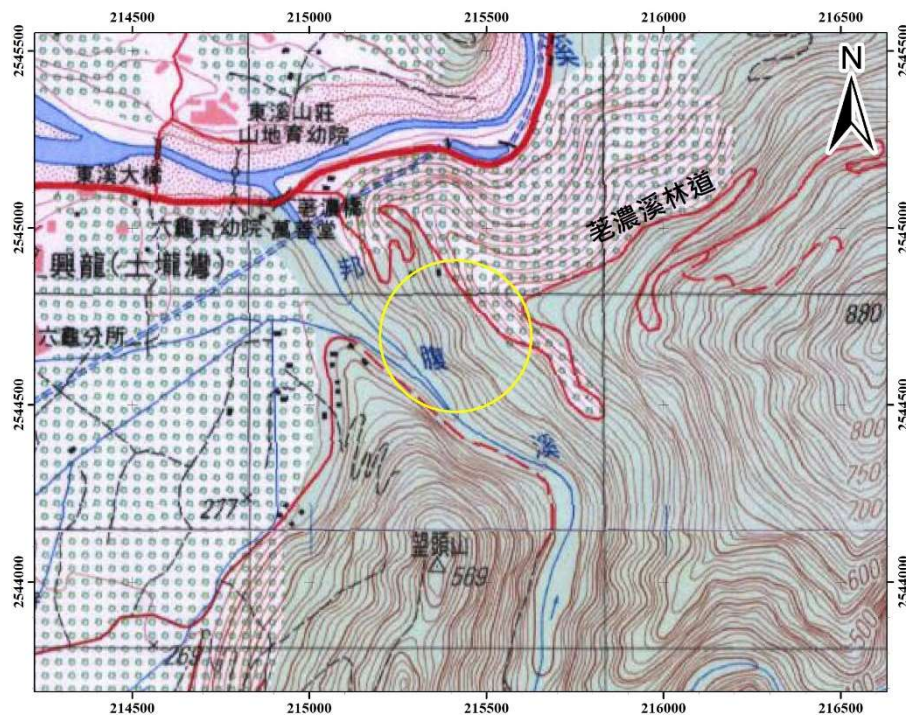
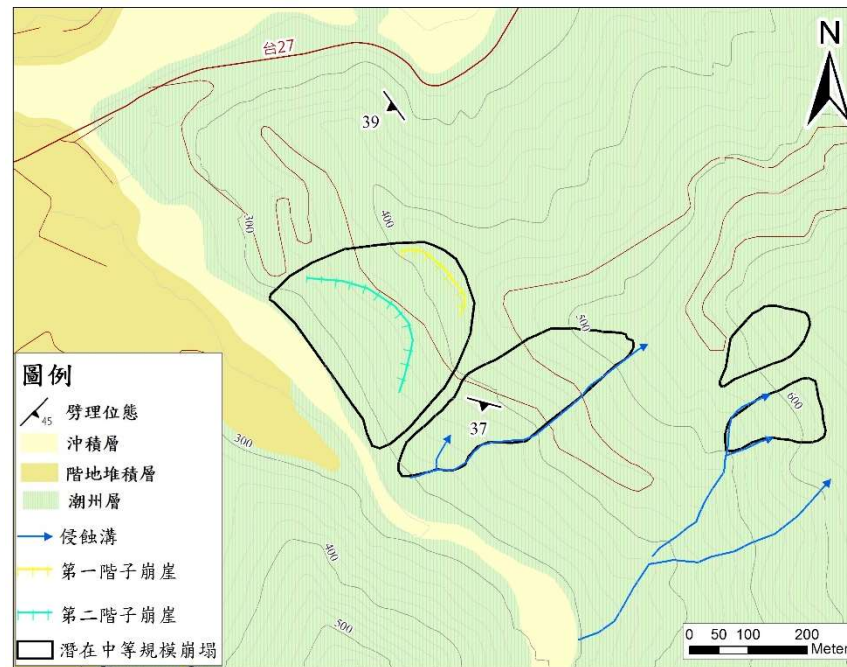
## ◆ 高雄市-六龜區-MD06(95173097新發圖幅)

- 位於高雄市六龜區
- 荖濃溪支流邦腹溪右岸
- 周圍無聚落。

- 地層為潮州層(板岩偶夾薄砂岩)
- 劈理走向大約為西北西-東南東  
往南傾
- 鄰近區位無地質構造線通過。

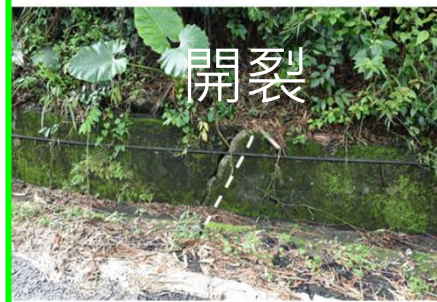
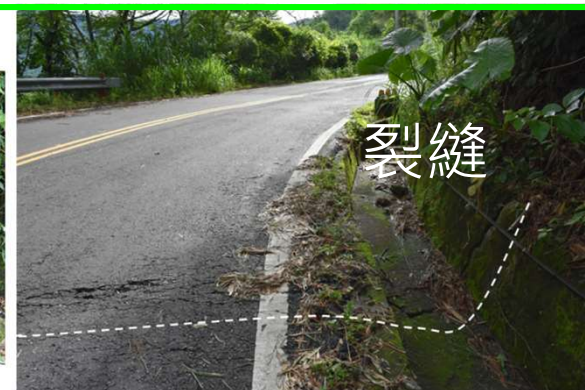
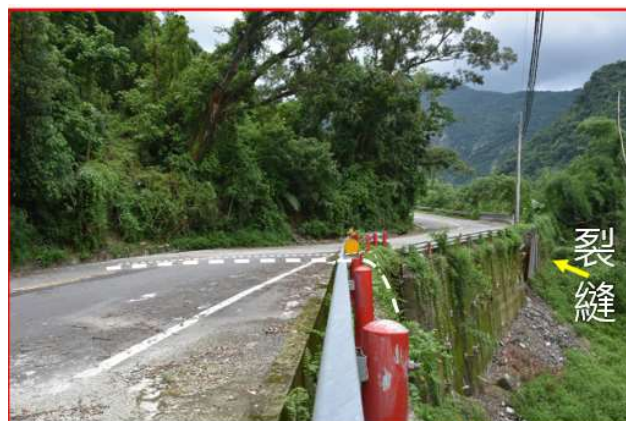
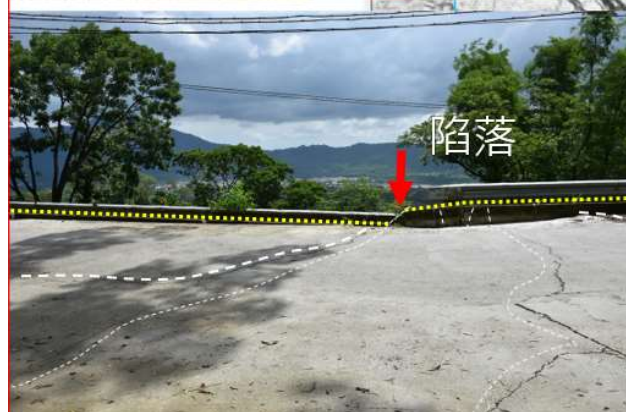
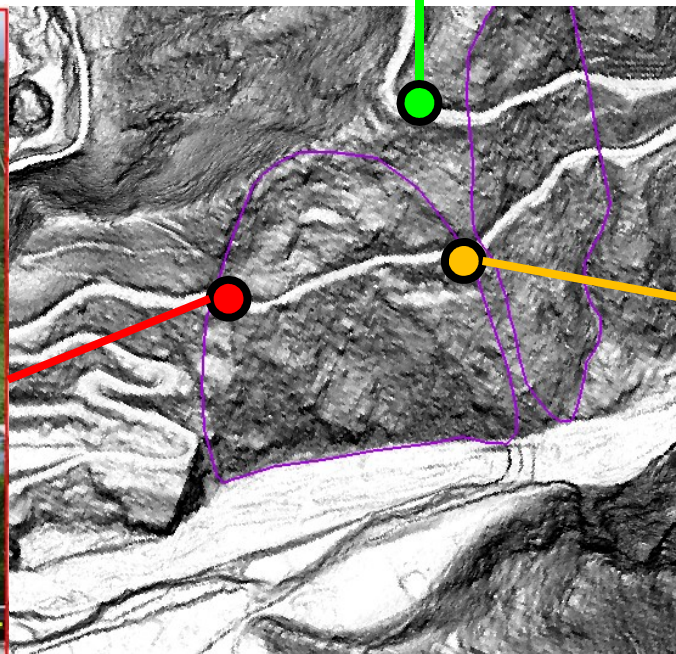
◆ 高雄市-六龜區-MD06(現地調查)

室內判釋是否具有崩崖  
等地形特徵，再赴現地調查  
其邊坡是否具有明顯異狀。

崩崖上方結構物開裂，  
在側部邊界皆有徵兆。
